Rittergut Gräfendorf (bei Torgau/Sa.)

Bauhistorische Dokumentation einer Scheune

Schlosspark Börnicke – Bernau bei Berlin

Grundhafte Sanierung zweier Parkbrücken von Bruno Paul

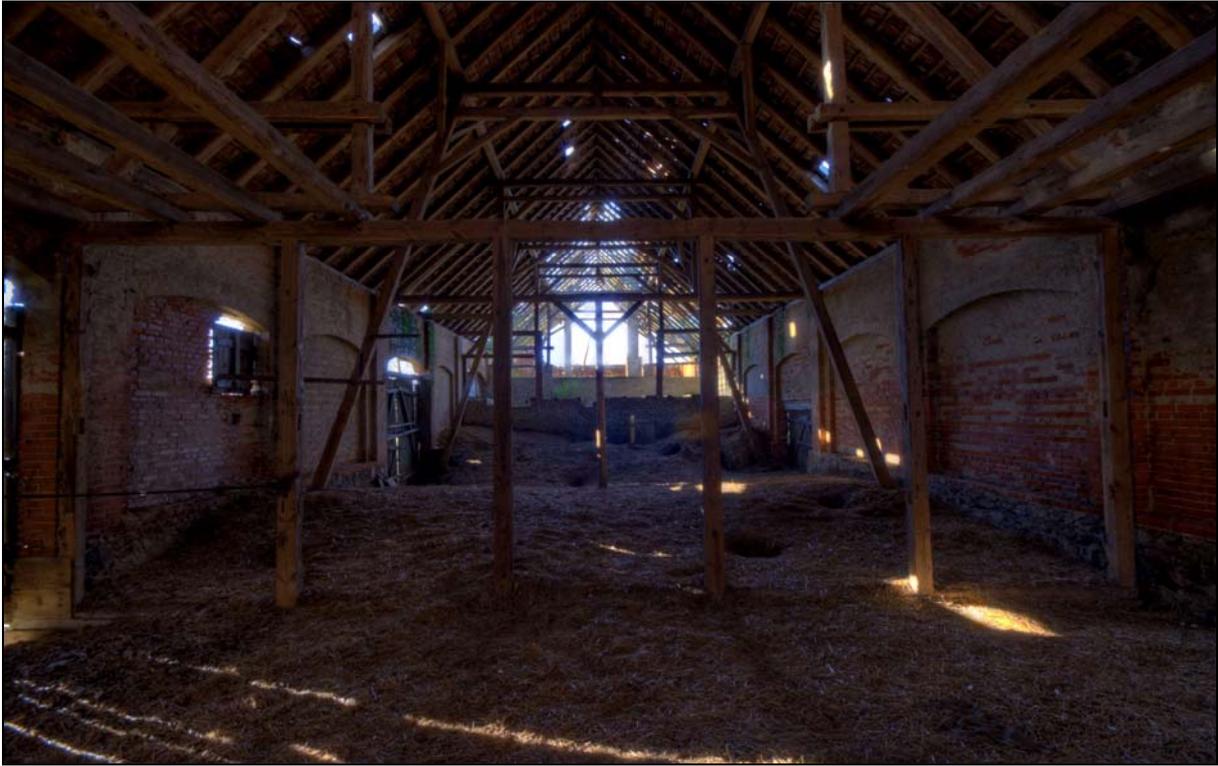
Innenraum der Scheune mit dem eingebrochenen Westende der Scheune

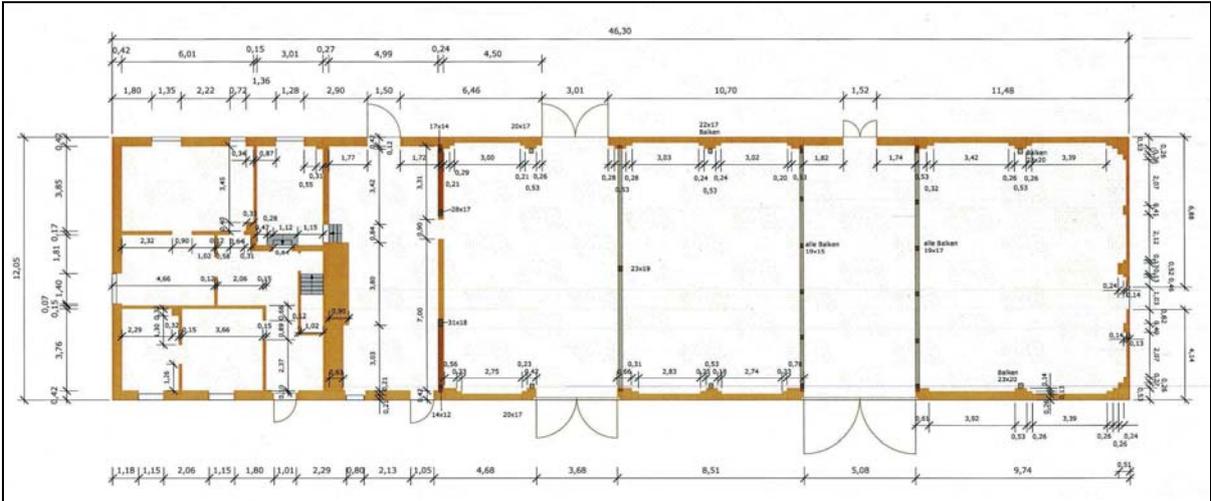
Aufmaß Grundriss. Links Westen

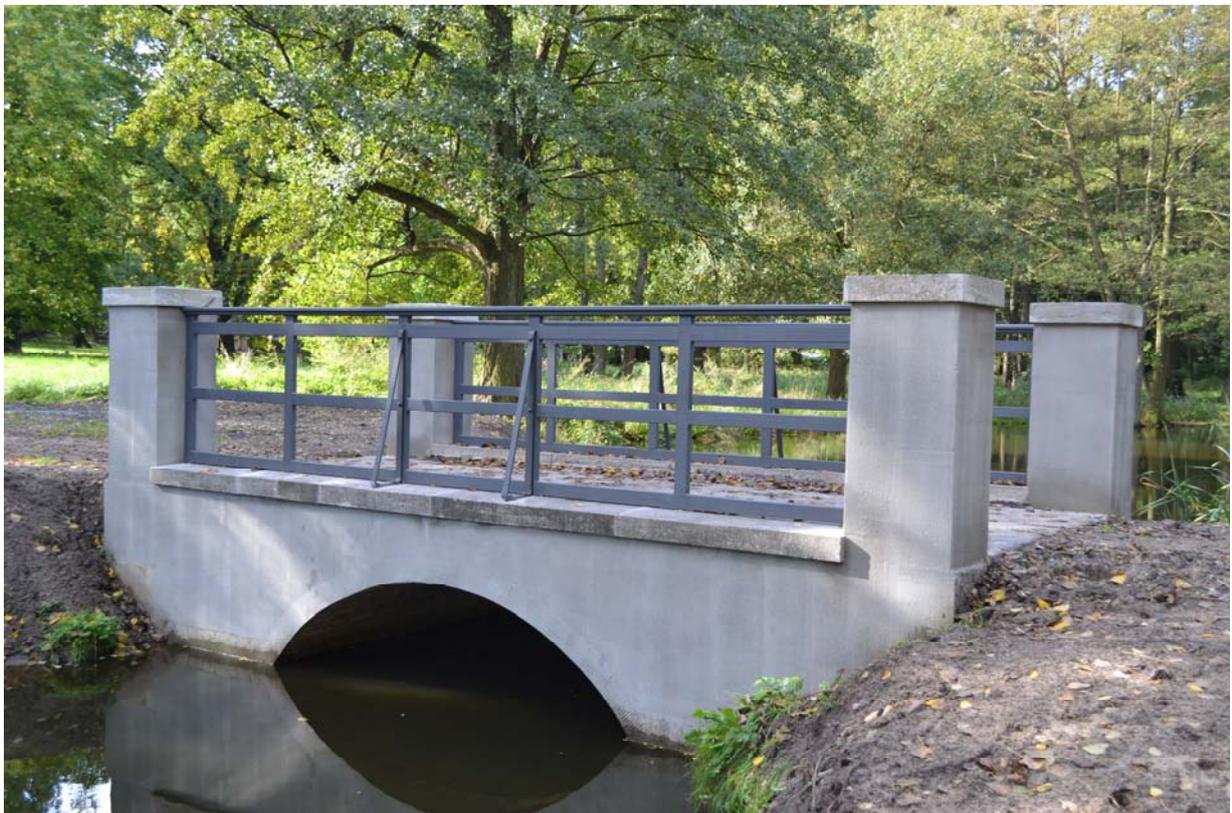
Brücke 1 nach der Sanierung Oktober 2012

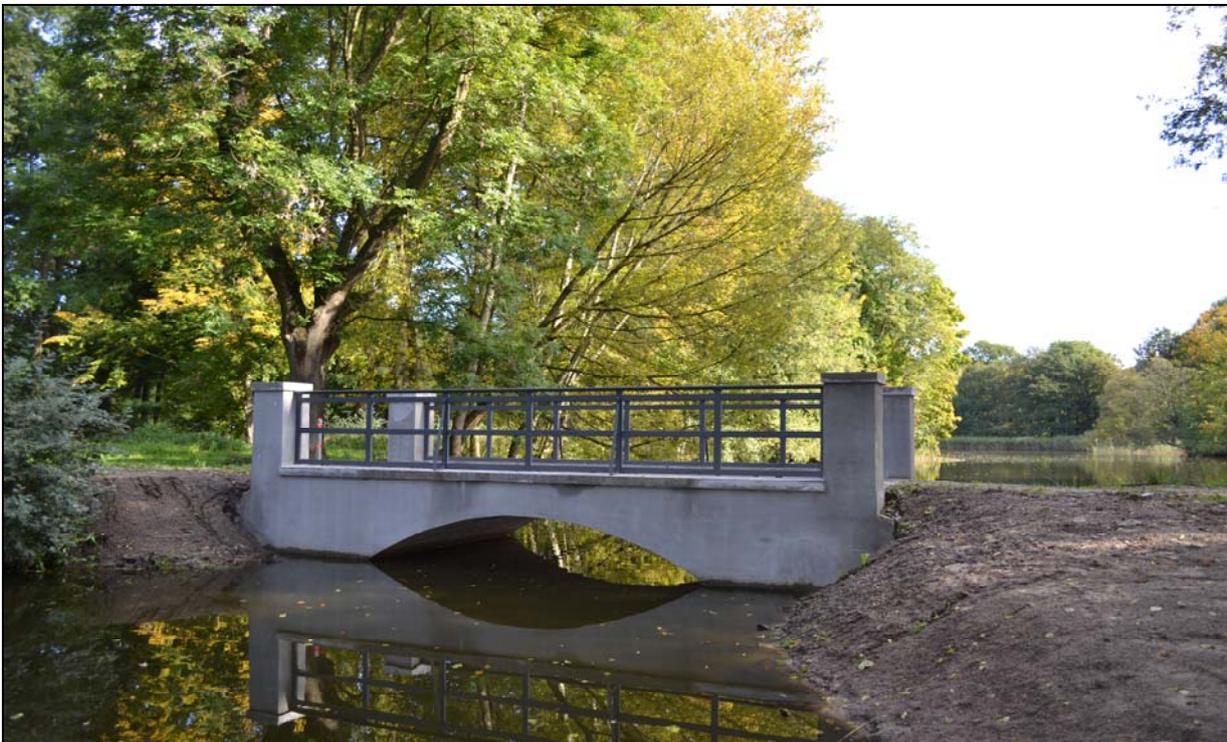
Die sanierte Brücke Brücke 2 nach Fertigstellung Oktober 2012

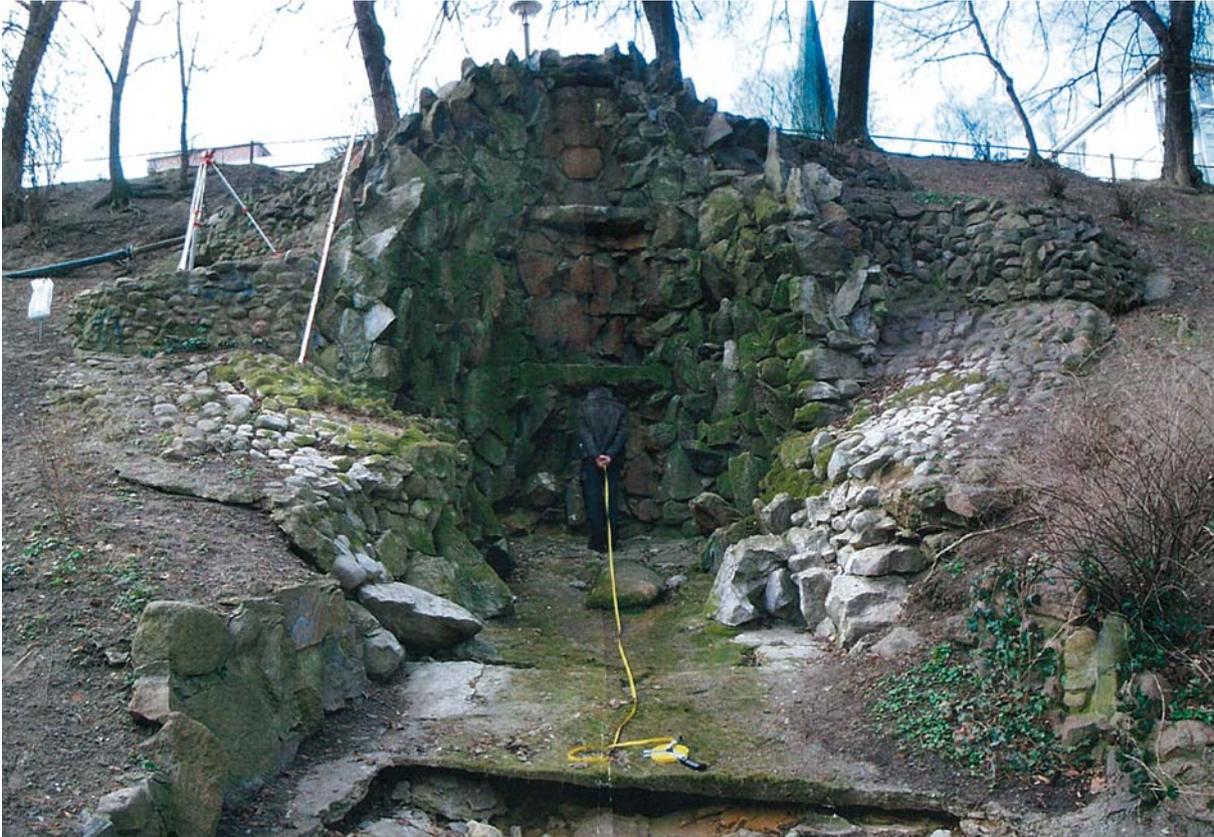
Kaskade 2009 vor der Sanierung mit den um 1900/1920 gesetzten, abbrechenden, den Hang stützenden Flügelmauern und einem nicht mehr vorhandenen Wasser-Abflusskanal mit aufgelösten seitlichen Fassungen.

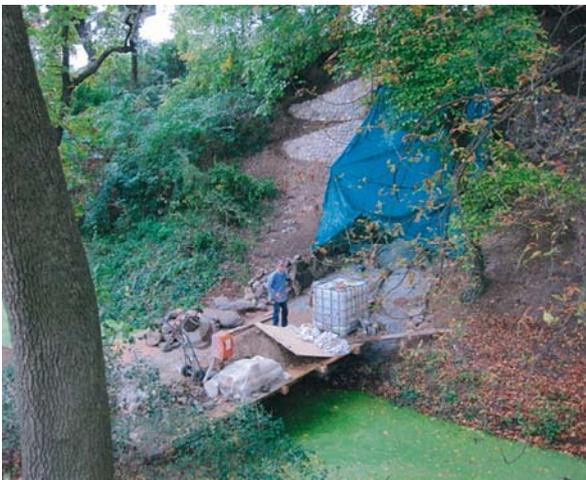
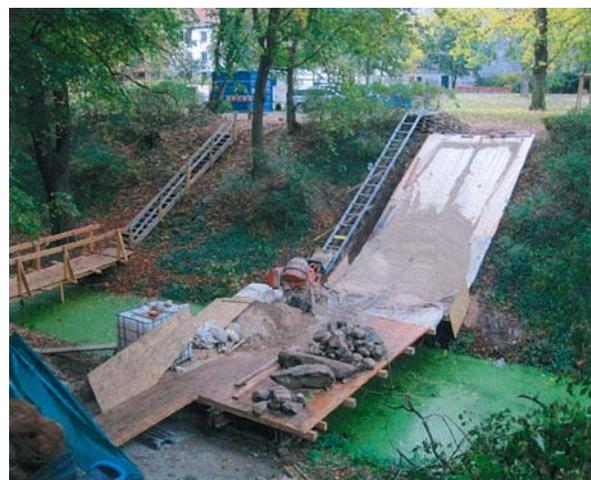
Baustelle 2009, Westansicht links und Ostansicht rechts mit der Felsenrutsche

Die Sanierung der Kaskade konnte nur in Handarbeit durchgeführt werden. Die notwendigen fehlenden Felsen wurden einzeln ausgesucht und per Seilzug und Hebezeug an die zugedachten Einbaupunkte befördert und dort einzeln in natürlicher Lagerung gesetzt.

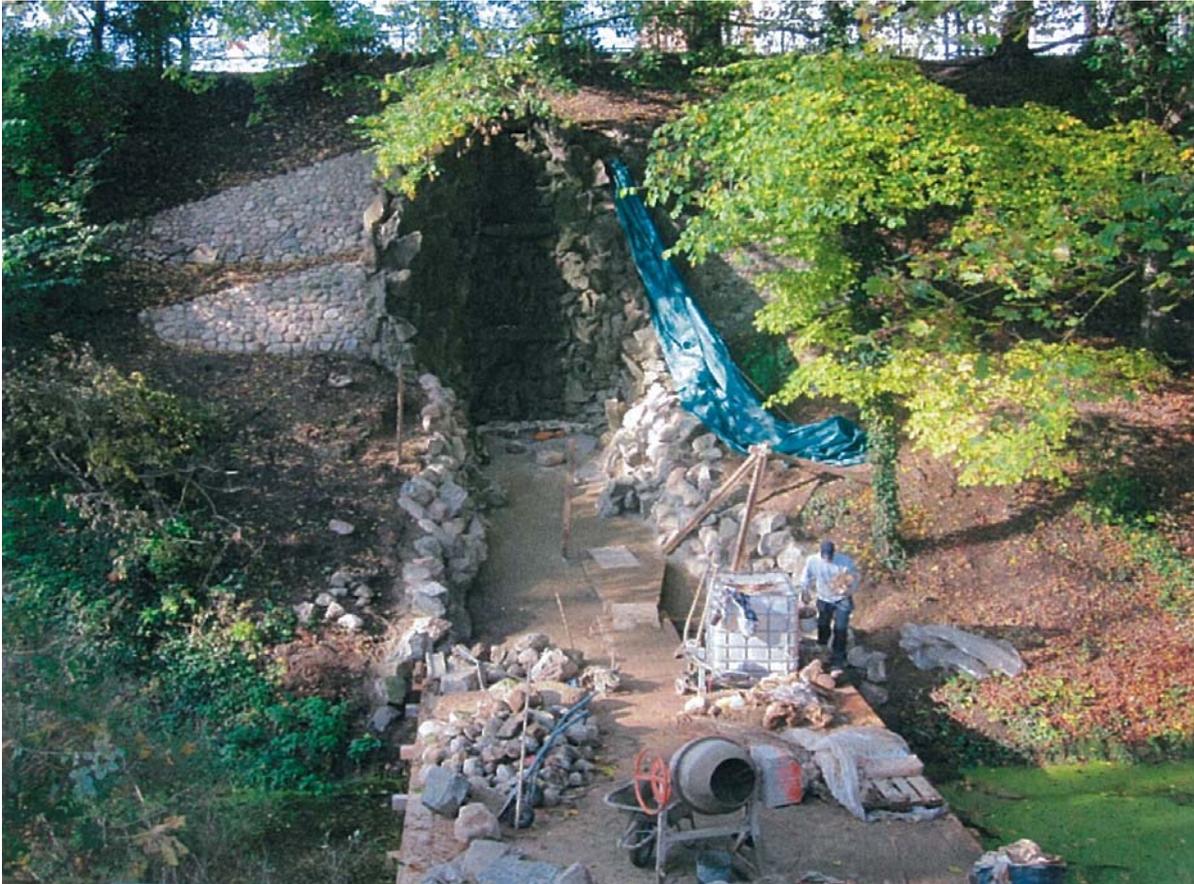
Fast fertige Kaskade mit der im Bau befindlichen Abflussebene (Abflusskanal)

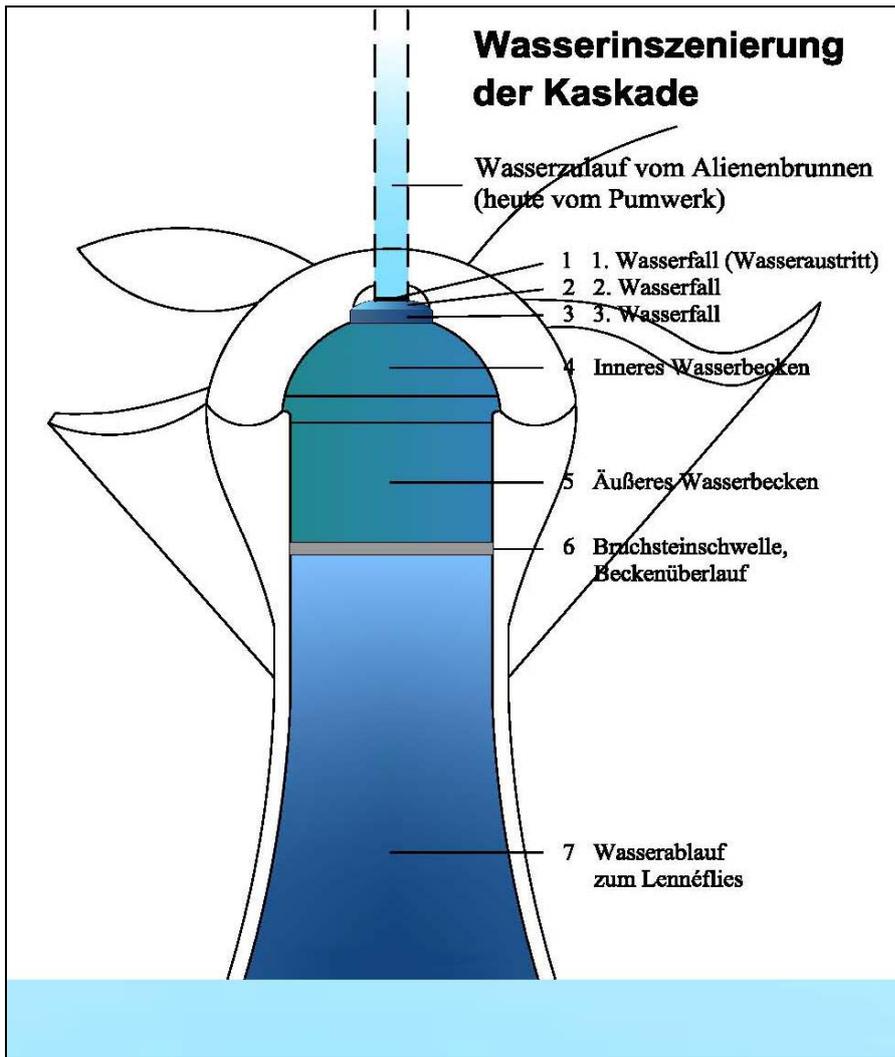
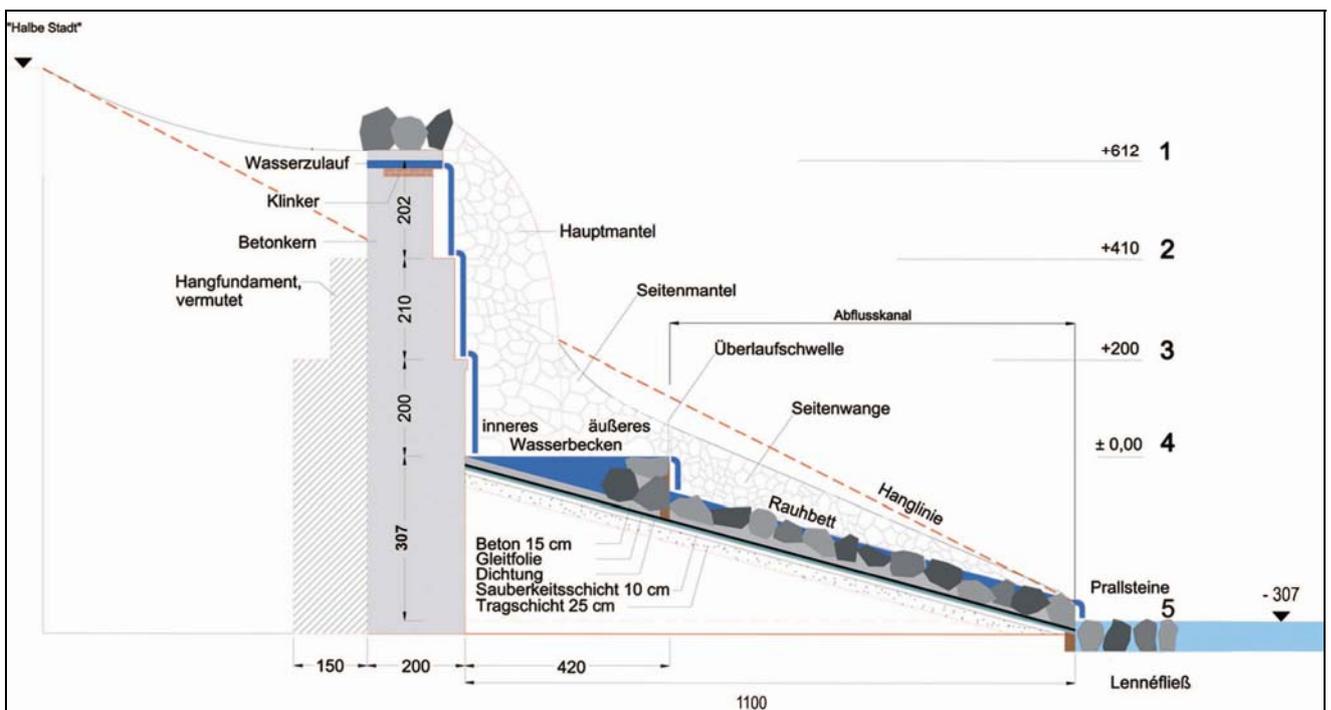
Wasserinszenierung der Kaskade und Entwurf Systemaufbau (Schnitt)

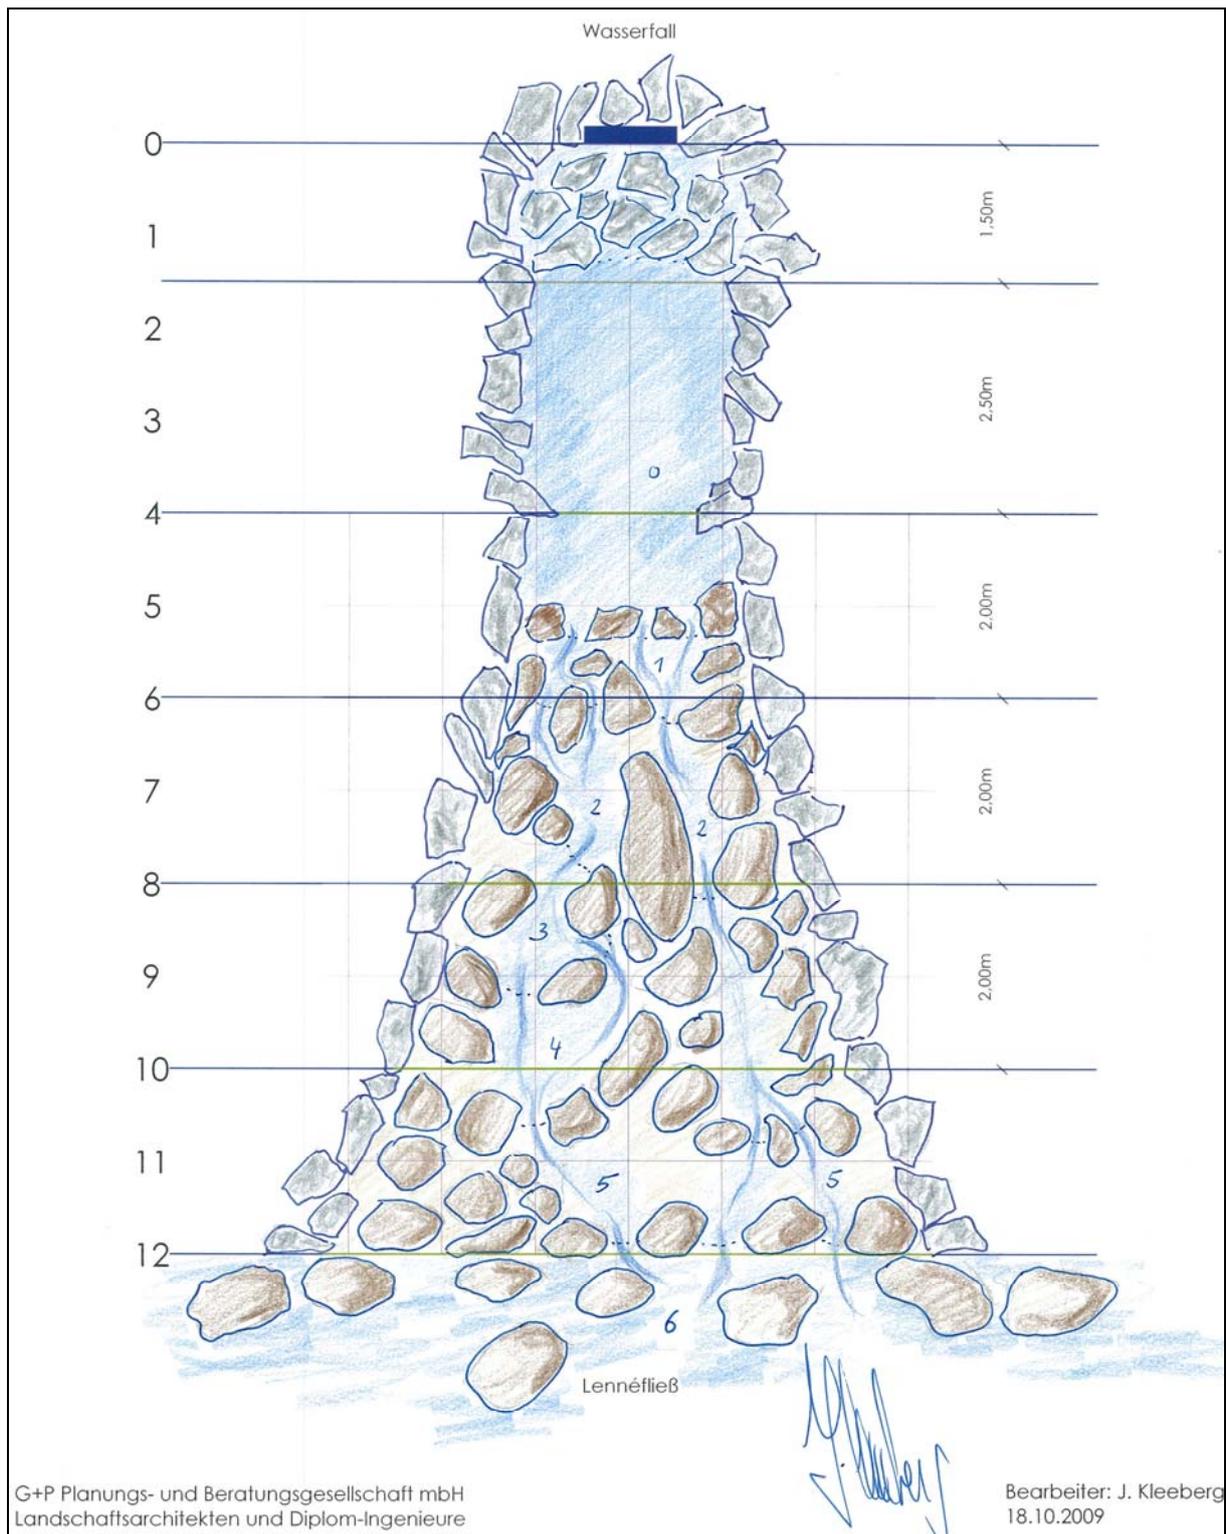
Entwurf der Abflussebene in natürlichen Steinlagerungen mit sechs Überlaufschwelle auf einer Länge von 12 Metern, bei Überwindung von rd. 3 Höhenmetern ab der Überlaufschwelle 0, welche durch das innere Wasserbecken markiert wird (vergl. Abb. Wasserinszenierung)

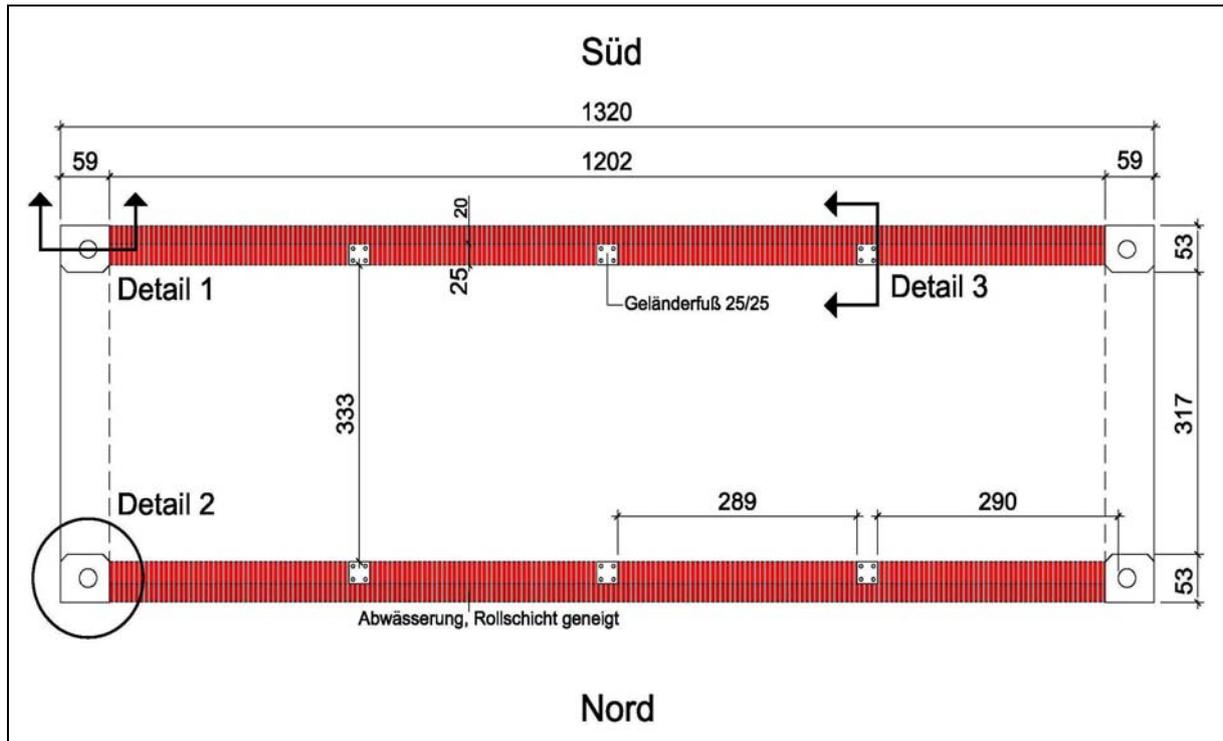
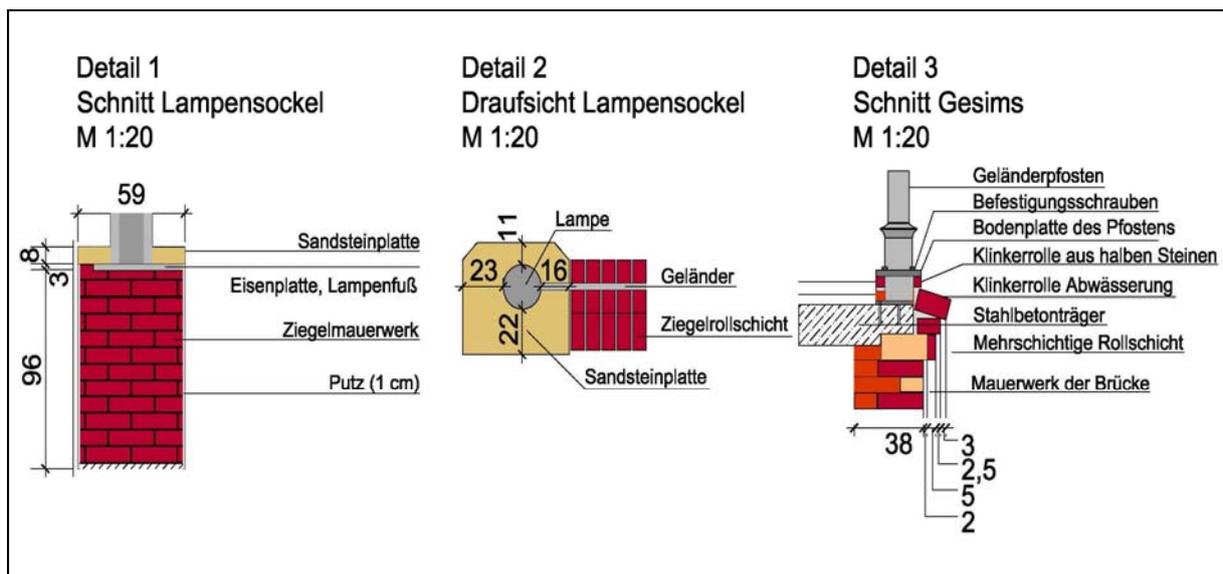
Brückengrundriß und Details der sichtbaren Brückenelemente

Grundhafte Sanierung der Schwänenbrücke von 1862. Aufbau: Ziegelbau mit Hauptgewölbe und Stützgewölben, Brückenansicht im venezianischen Stil mit Geländern aus Schmiedeeisen und 4 Lampen.

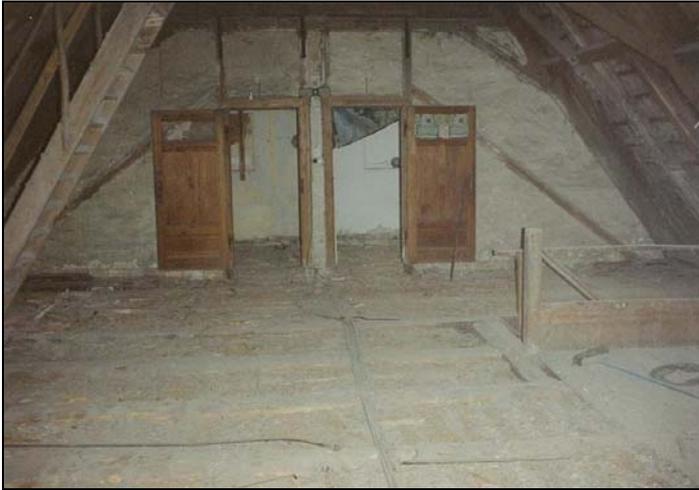
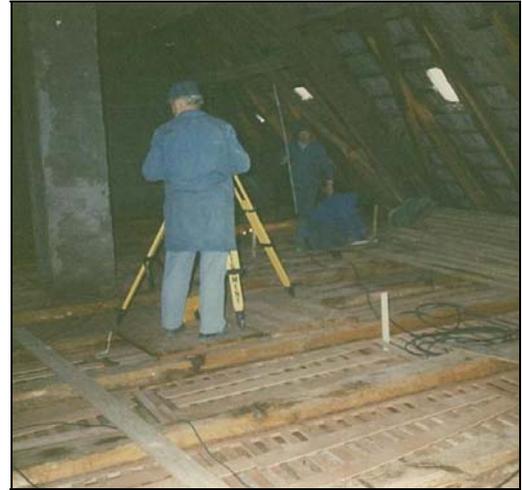
Dachraum im vorgefundenen Zustand mit Schädlingsbefall in allen Bauteilen

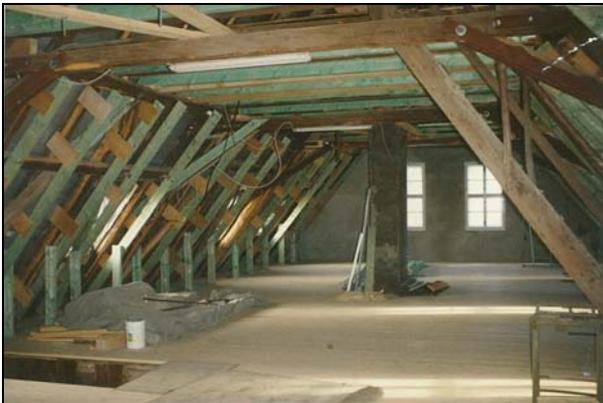
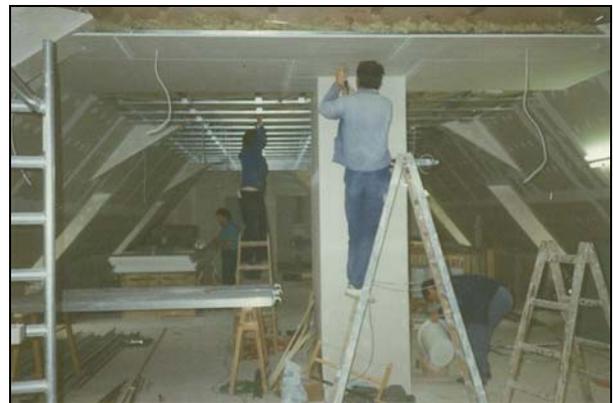
Der sanierte und verstärkte Dachstuhl. Die Dachraumhöhe ermöglichte eine zweite Dachetage

Die grundlegende Restaurierung des Gutshauses nach denkmalpflegerischer Begutachtung und denkmalpflegerischen Vorgaben ging einher mit einem Ausbau des Dachgeschosses. Das Dachgeschoss erstreckte sich über zwei Etagen und bot genug Raum für einen voll nutzbaren Spitzboden.

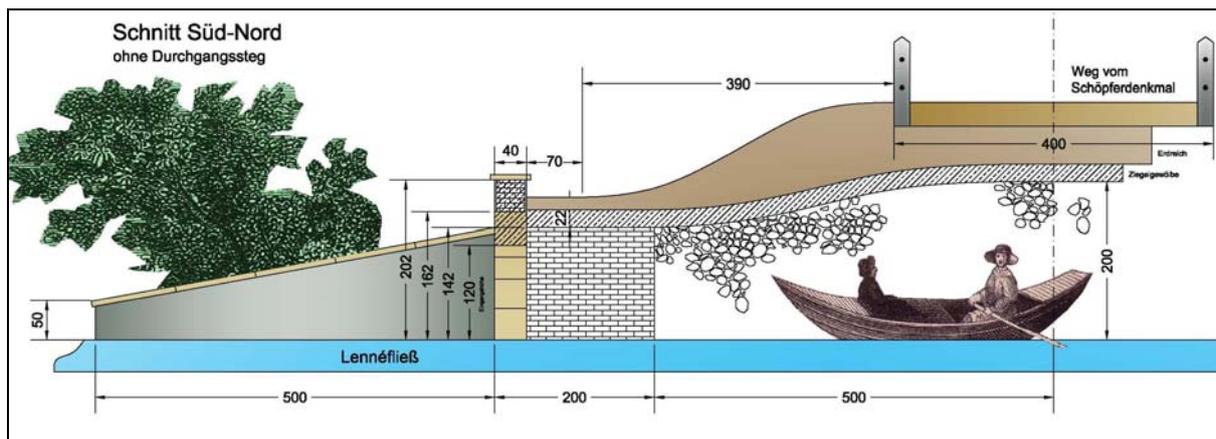
Abb.4 Restaurierungsentwurf Durchfahrt der „Grotte“, G+P

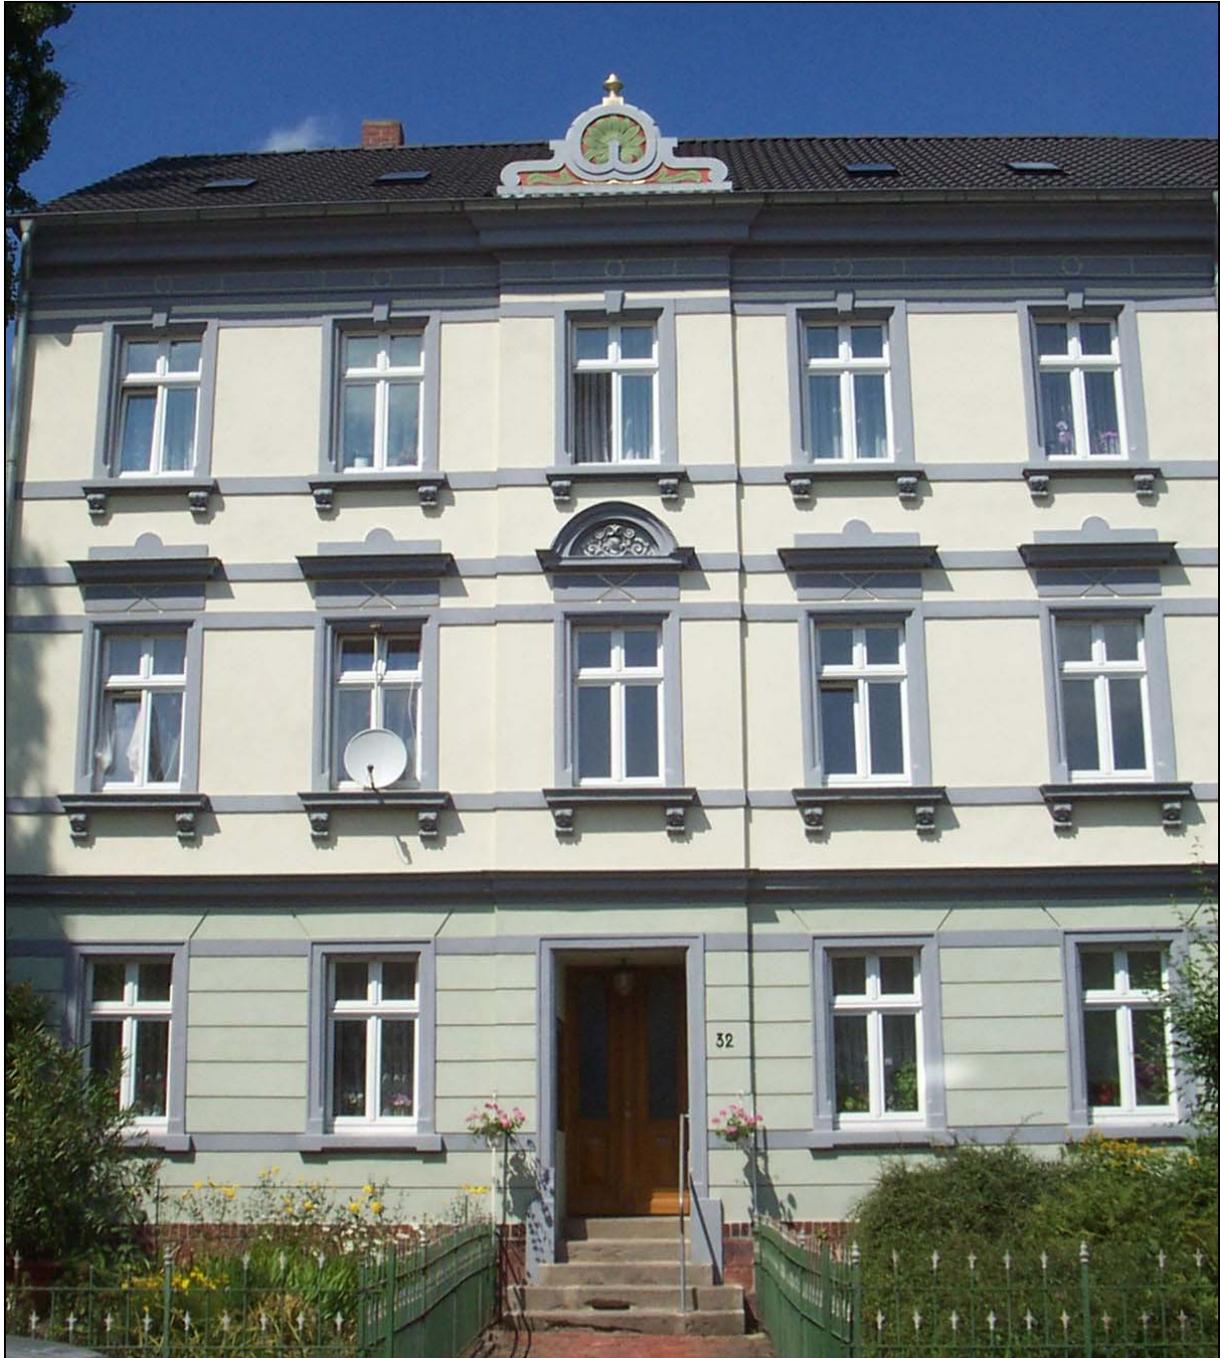
Das Wohnhaus ist dreigeschossig und voll unterkellert. Es ist massiv errichtet. Die Umfassungs- und Zwischenwände sind aus Ziegeln. Die Aussenwände im EG sind 52 cm stark, in den Obergeschossen 40 cm. Die Straßenfassade besteht aus einer Stuckfassade mittlerer Gliederung. Die übrigen Fassaden aus sächsischem Glattputz.
